# Plan Local d'Urbanisme Intercommunal valant SCoT

## 4m. Annexe n°17 Etude hydraulique - secteur des Granges Dîmes

| Etude préalable à l'ouverture à

l'urbanisation de la plaine de la  
Grange Dôme

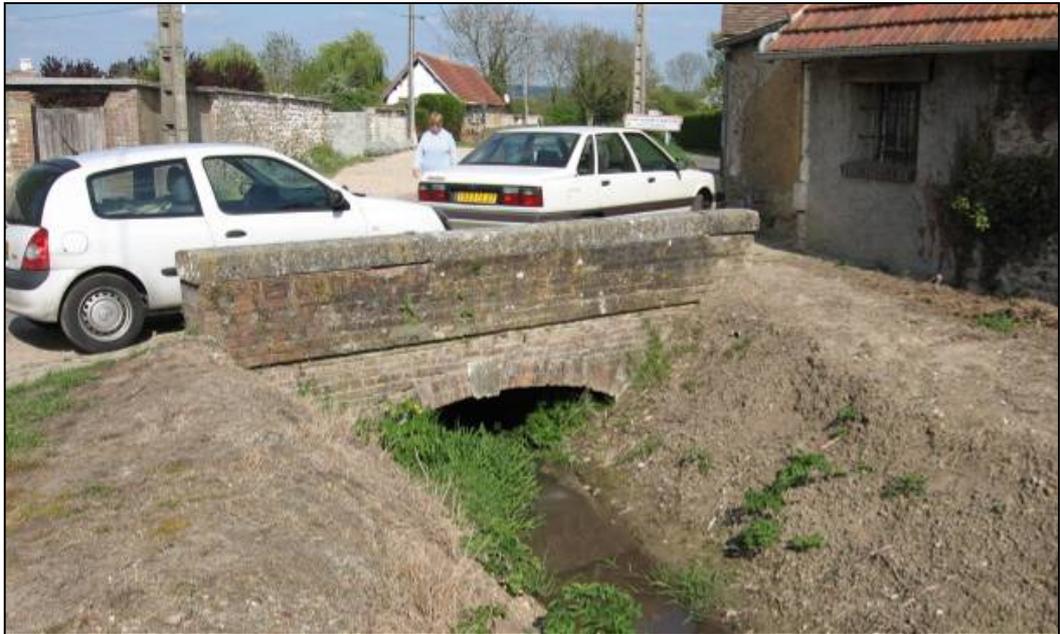
En 2002, des embâcles ont obstruées cet ouvrage, ce qui a provoqué le débordement de la ravine en amont et l'inondation de plusieurs habitations.

Depuis, deux curages de la ravine ont eu lieu, respectivement en 2005 et 2006. Il semble donc que ce pont soit désormais suffisamment dimensionné pour les crues moyennes. L'obstruction de l'ouvrage par des embâcles est moins probable, cependant, un entretien régulier de la ravine est nécessaire.

**Figure 1 : Pont arche du VC15**

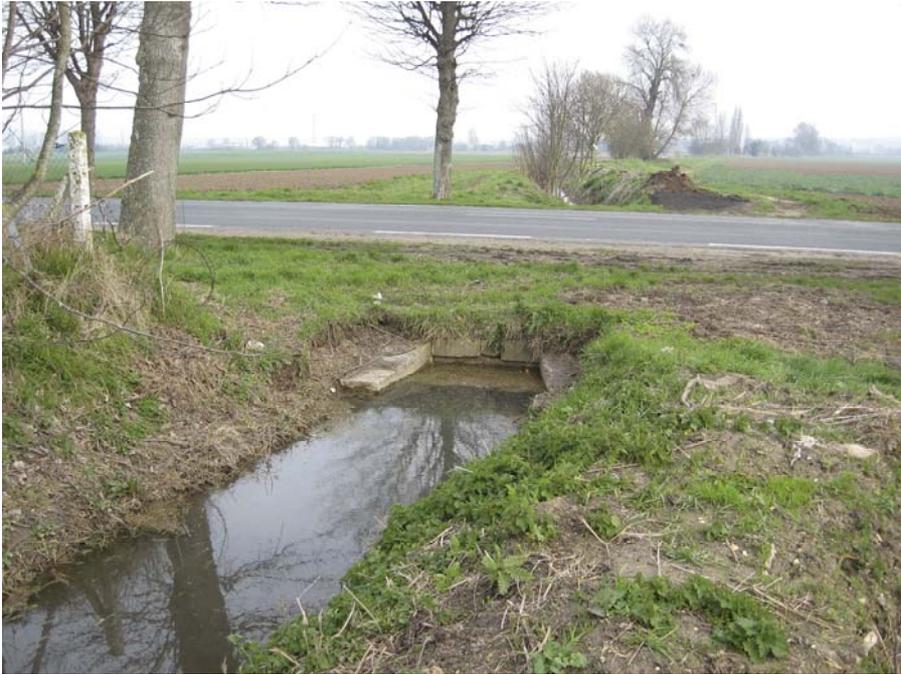
D'après l'étude hydraulique de bassin versant, cet ouvrage (voir photo ci-dessous) est sous-dimensionné et est mis en charge dès la crue biennale. De plus, comme l'illustre la photographie, étant donné la faible hauteur du cadre, le risque de colmatage de l'ouverture par des embâcles est élevé.

Lors des événements pluvieux au cours des mois de février et mars 2007, il a été constaté un débordement de la ravine en rive droite à l'amont immédiat de cet ouvrage. L'eau est montée au ras de l'asphalte mais la route n'a pas été inondée.

**Figure 2 : L'ouvrage de franchissement de la RD6015 le 23 mars 2007. L'ouvrage était bouché ce jour-là, ce qui explique qu'il soit noyé en amont malgré le faible écoulement**

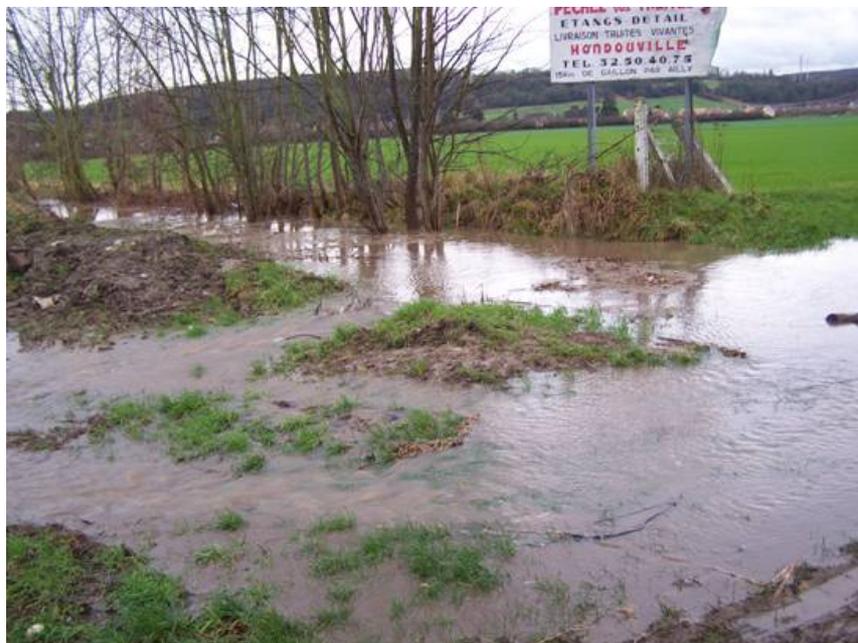
**Figure 3 : Inondation en amont de l'ouvrage OH-5-J fin février 2007**

- **En amont de l'ouvrage OH-5-J, les débordements surviennent pour tous les scénarios envisagés**, avec une importance variable qui est illustrée par les enveloppes de crue.

Ces conséquences n'étant pas acceptables, la solution préconisée est la conservation d'une zone inconstructible de terrain d'une largeur de 120 m de large environ, le long de la route départementale. Cela permettra, dans l'hypothèse où le bassin est construit, de garantir à l'aménagement une protection centennale.
